КОЛЕЙНОСТЬ АСФАЛЬТОБЕТОННЫХ ПОКРЫТИЙ

Влияние технических норм на процесс внедрения инноваций

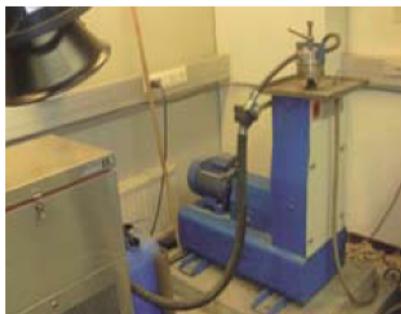
Рис.2. Общий вид установки PRALL с подключенным к ней холодильником для охлаждения воды (используется вода с температурой +5 °С).

На рис. 2 представлена исследовательская установка PRALL для оценки в лабораторных условиях устойчивости асфальтобетона к износу под воздействием шипованных шин. Этот метод разработан в Швеции и включен в Европейский стандарт.

Метод PRALL основан на моделировании удара шипов шины о дорожное покрытие в присутствии воды. Единственное, что данный метод, к сожалению, не учитывает — это истирающее действие шины в плоскости контакта колеса и покрытия.

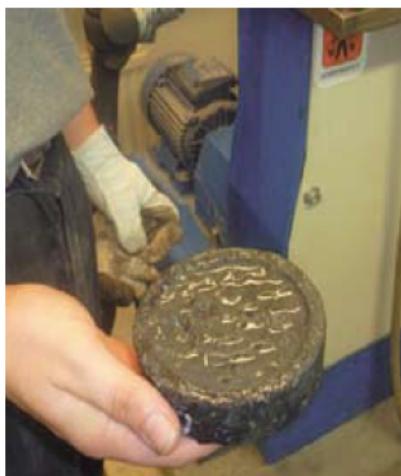
Рис. 3. Образец сразу после испытания

На рис. 3 показаны результаты испытаний образцов по данному методу. На образцы асфальтобетона насыпаются стальные шарики, происходит их интенсивное встряхивание, в результате чего вызывается эрозия поверхности дорожного покрытия по анало-

гии с ударами шипов автомобилей во время их движения по трассе.

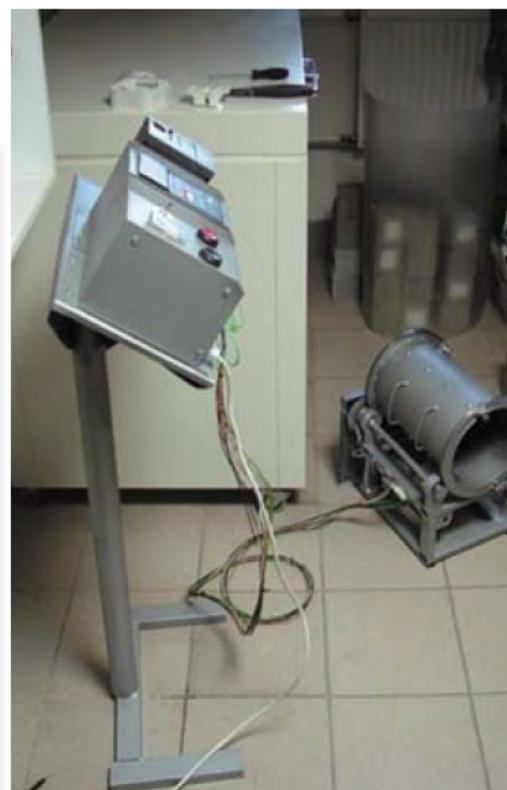
Рис.4. Установка АШМ рядом с морозильной камерой

ЗАО «Институт «Стройпроект» по заказу Росавтодора в рамках контракта НИОКР практически завершил работу в этом направлении. В результате исследований выбраны два метода испытаний асфальтобетона — PRALL (европейский стандартный) и разработанный в ЗАО «Институт «Стройпроект». Последний основан на использовании шаровой мельницы, применяемой в странах северной Европы для испытания щебня на износ шипами. Данный метод условно назван «Метод АШМ» (асфальтовой шаровой мельницы). Он позволяет моделировать в лабораторных условиях и удар шипа, и абразивный износ шины. Новизна технического решения заключается не только в применении шаровой мельницы для испытания асфальтобетона, но и в том, что испытания образцов проводятся при отрицательной температуре в жидком растворе противогололедных материалов (ПГМ), что потребовало создания установки более компактных размеров для ее размещения в морозильной камере (рис. 4). Метод и установка АШМ проходят в настоящее

Проведенные на установке испытания показали, что отрицательная температура существенно влияет на износ асфальтобетона. Ближайшая задача — довести этот метод до уровня российского норматива (пока — в составе ОДМ, а в дальнейшем, возможно, как национальный стандарт РФ).

Установку АШМ можно использовать для испытаний и других материалов. В частности, цементобетона (также подверженного действию шипов) и, конечно же, щебня.
